# Erkundungsmission

## Gujarat Erdbeben in Westindien vom 26.1.2001

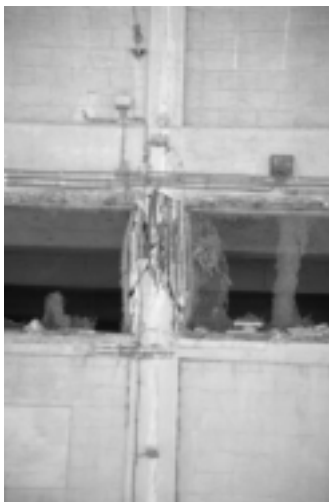
40 km südlich vom Epizentrum gelegen halten sich die Schäden im Hafen in Grenzen. Keiner der zwischen 30 und 40 m hohen Kräne zur Beladung der Frachtschiffe fiel um. Von den 22 Lagerhäusern wurden nur die fünf ältesten beschädigt (ca. 45 Jahre alt). Gründe hierfür waren schwere Dachkonstruktionen sowie „kurze Stützen“ mit ungenügend verbügelter Längsbewehrung (Bild 1). Die neueren Lagerhäuser zeigten indes keine Schäden.

*Bild 1 (links): Versagen der kurzen Stützen einer Lagerhalle im Hafen von Kandla*

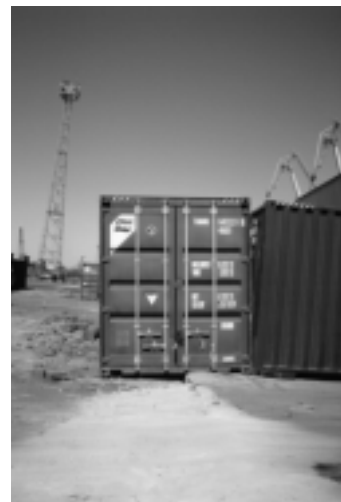
*Bild 2 (rechts): Unterschiedliche Setzungen im Hafen von Kandla infolge Bodenverflüssigungen*

Im ganzen Hafengebiet kam es infolge von Bodenverflüssigungen zu bis zu 30 cm großen Setzungen (Bild 2). Laterale Bodenverschiebungen, vor allem entlang des Ufers, führten zu einer Schiefstellung des Kontrollturms und des Zollhauses.

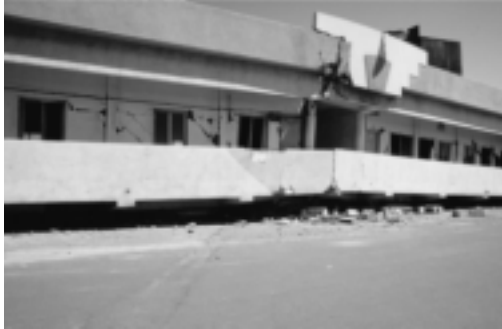
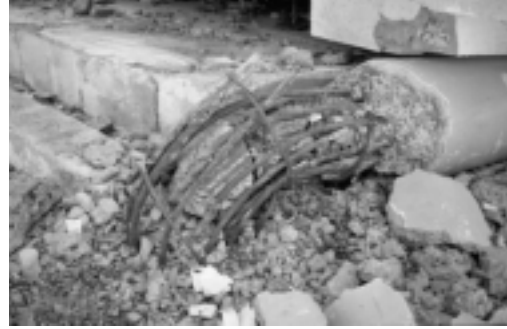
Das Bürogebäude des Wasserbauingenieurs stürzte ein. Bei diesem Einsturz handelte es sich um den typischen Fall eines weichen Erdgeschosses (Bild 3).

*Bild 3: Um das Erdgeschoss abgesackte 2-stöckige Bürogebäude im Hafen von Kandla (linkes Bild) und Überreste der Erdgeschossstütze an der Ecke des Gebäudes (rechtes Bild)*

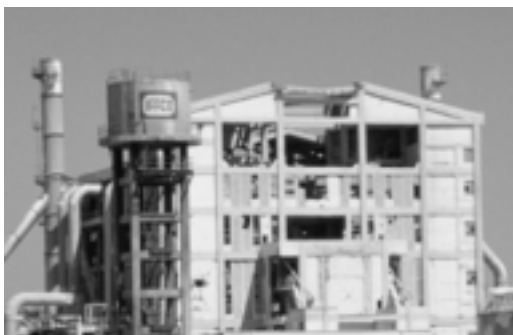
Die beiden Hauptproduktionshallen, Stahlbetonrahmenkonstruktionen ausgefüllt mit Betonsteinmauerwerk, erlitten mittelschwere Schäden. Viele der Mauerwerkswände brachen heraus und Teile des Daches stürzten ein (Bild 4). Einige der Stützen im Erdgeschoss wiesen im Fußbereich Betonabplatzungen und ausgeknickte Längsbewehrungsstäbe auf.

*Bild 4: Stahlbetonrahmen der Produktionshalle von IFFCO mit herausgebrochenen Mauerwerkswänden*
