Schäden an Stauanlagen und Flusskraftwerken infolge des Wenchuan-Bebens vom 12. Mai 2008 in China

■ R. Peter Brenner, Martin Wieland

Die Auswirkungen des Wenchuan-Erdbebens vom 12. Mai 2008 auf große Stauanlagen

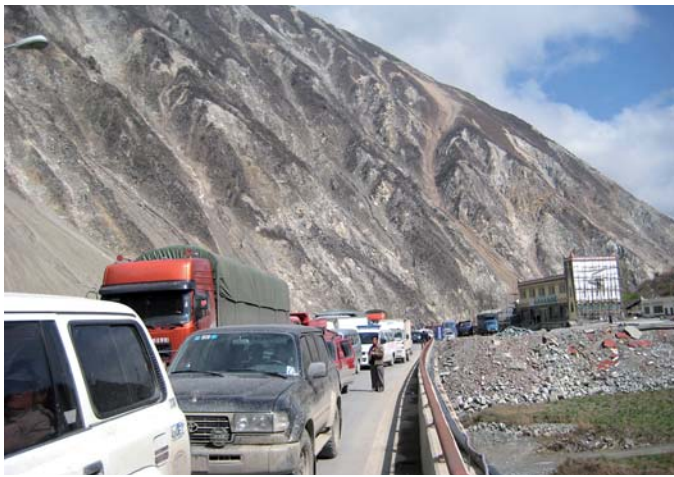
Bild 3. Durch Massenbewegungen zerstörte Vegetation an den Talflanken.

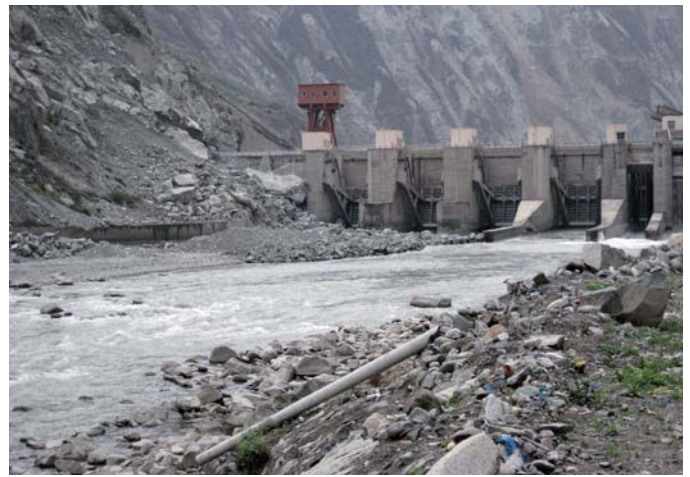
Bild 4. Wehr des Flusskraftwerkes Futan.

Ein gutes Beispiel für Schäden an einem Flusskraftwerk, und speziell infolge Massenbewegungen, ist das 31 m hohe und 190 m lange Futan-Wehr über den Minjiang-Fluss im Wenchuan-Bezirk (Bild 4). Es hat vier Segmentschützen, eine Gleitschütze zur Sedimentspülung und eine Schütze für Geschwemmselablass. Die installierte Leistung ist 4x90 MW und das Stauvolumen beträgt rund 3 Mm³. Das Wehr ist auf Alluvionen fundiert. Die Anlage wurde für einen Intensitätsgrad VIII bemessen.

Im Schadensbild dominierten die Auswirkungen von Felsstürzen. Das rechte Widerlager grenzt an einen über 200 m hohen Felskopf. Ein Teil dieser Felsmasse ist beim Erdbeben zusammengebrochen. Die herunterrollenden Felsblöcke und Steine haben eine Stützmauer zum Kippen gebracht, einen Pfeilerkopf im Unterwasser gespalten und in einem weiteren massiven Pfeiler einen durchgehenden Schubriss verursacht (Bilder 5 und 6). Die Wehrkrone wurde durch herabstürzende Felsblöcke teilweise beschädigt. Die Räumlichkeiten mit den Kontrolleinrichtungen über den Schützen wurden zum Teil stark in Mitleidenschaft gezogen. Hingegen erlitten die Schützen und deren Auflager praktisch keinen Schaden. Die Schütze für den Einlauf in den Zuleitungsstollen wurde jedoch von Steinen getroffen und beschädigt. Andere Schäden, die noch sichtbar waren, umfassten kleinere Risse in Betonstrukturen (Wände, Treppen, usw). Im Zuleitungsstollen entstanden ebenfalls geringfügige Schäden (Risse). Die Zentrale wurde nicht

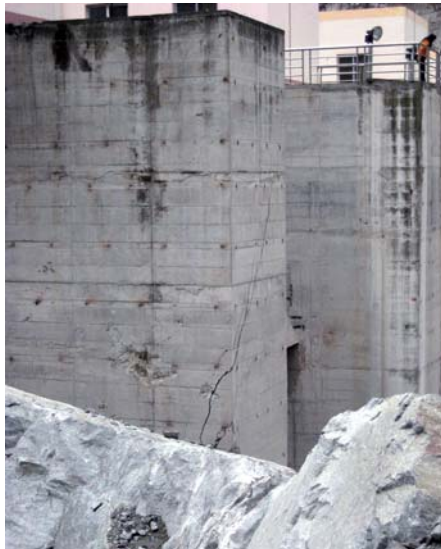
Bild 5. Futan: Schubriss (vermutlich durch Steinschlag) an einem der Wehrpfeiler.

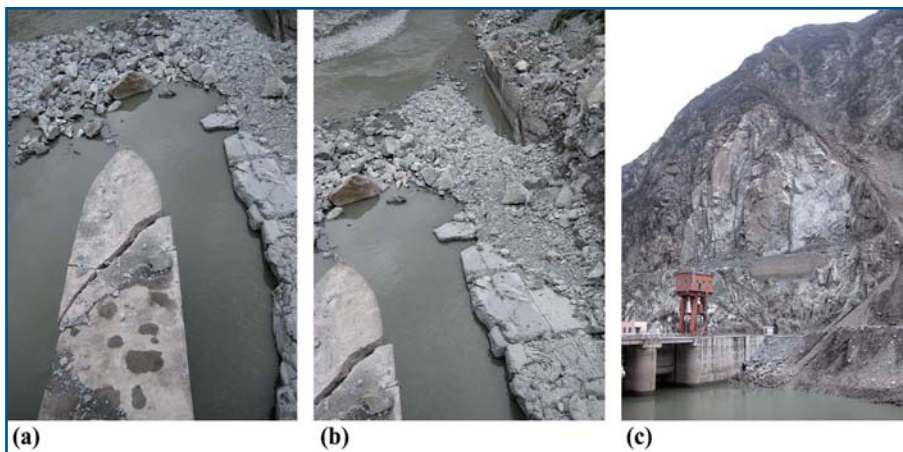
Bild 6. Futan: (a) von Felssturz gespaltenen Pfeilerkopf, (b) eingestürzte Stützmauer und (c) abgebrochene Felswand am rechten Widerlager.

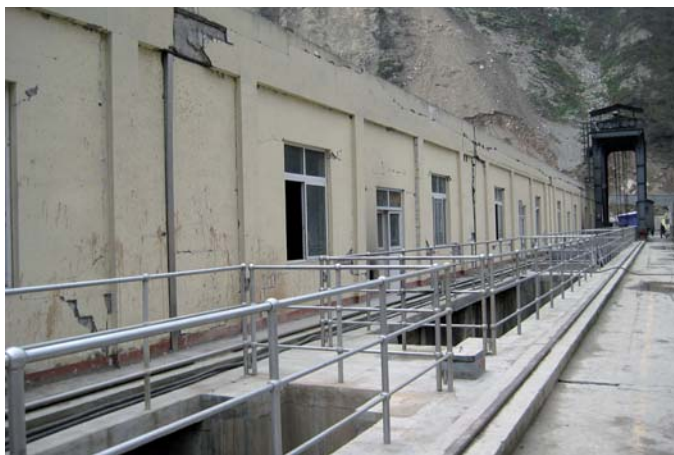
Am Wehr werden gegenwärtig umfangreiche Reparaturarbeiten durch Einheiten der Armee ausgeführt. Das Wehrgebäude mit seinen Einrichtungen zum Bedienen der Schützen ist stark beschädigt worden und zeigt zahlreiche Schubrisse und abgeplatzte Verkleidung (Bild 7). Auch Setzungen und horizontale Verschiebungen sind festgestellt worden. Im Zuleitungsstollen entstanden zahlreiche Risse, und aus Wänden und Decke erfolgten Wasseraustritte. An Gehstegen bemerkte man

Bild 7. Wehranlage Yingxiuwan: Schäden am Wehrbauwerk.

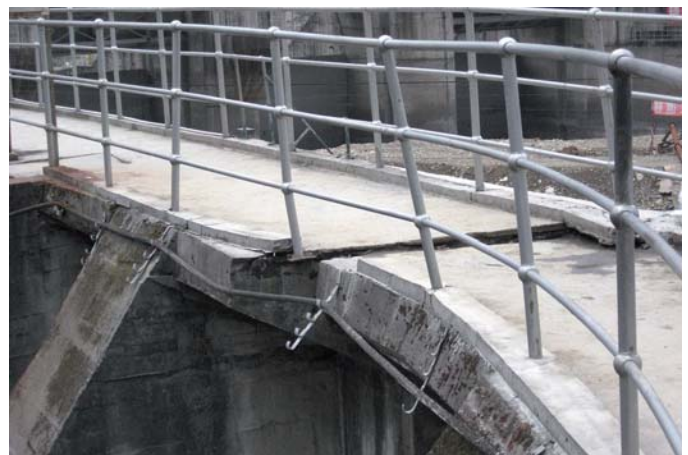
oft kleine differenzielle Vertikalverschiebungen (Bild 8). Zwischen dem Erddamm am rechten Widerlager und der Wehrbrücke ist ein Vertikalversatz von etwa 80 cm (Bild 9) beobachtbar. Auch Schaltanlage und Übertragungseinrichtungen erlitten Schäden.

Bild 8. Yingxiuwan: Differentielle Bewegungen an Gehstegfugen.

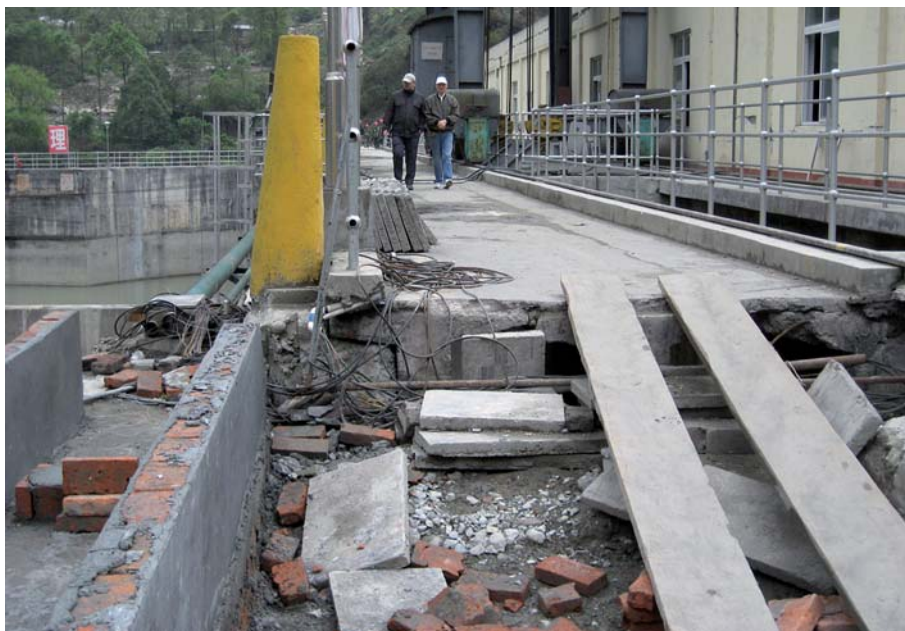
Bild 9. Differenzielle Setzung zwischen Betondamm (hinten) und seitlichem Erddamm (vorn) wird mit Brettern überbrückt.

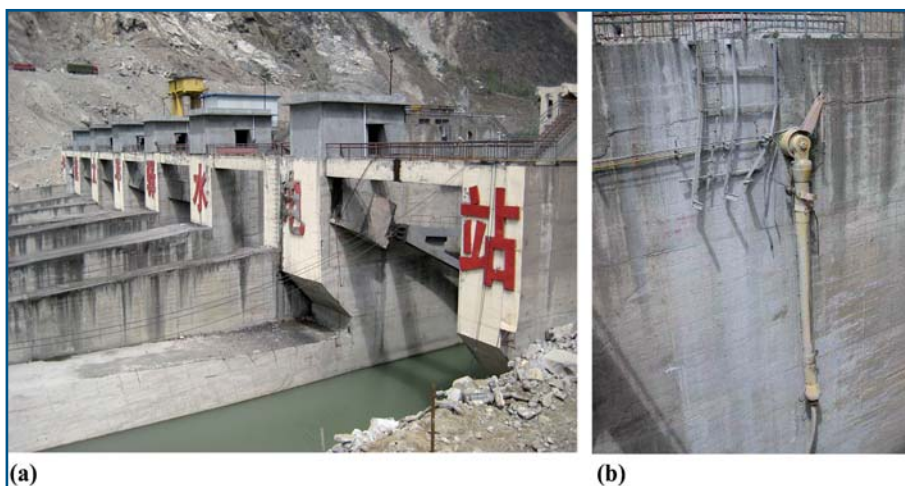
Das dritte Beispiel betrifft das Taipingyi-Flusskraftwerk (Bild 10a). Das Wehr ist 28 m hoch und mit Radialschützen ausgerüstet. Bei dieser Anlage wurden Schützen durch Felsbrocken blockiert. Dies führte zum Überströmen des Wehrs und zur Überflutung des Diesellagertraumes. Eine der Schützen wurde weggerissen (Bild 10b). Im rechtsufrigen Teil der Anlage erfolgten bedeutende Setzungen in der aus Alluvionen bestehenden Fundation. Das Einlaufbauwerk wurde durch Steinschlag stark beschädigt.

Bild 10. Wehranlage Taipingyi: (a) Wehrröffnung mit Steinschlagschäden, (b) Pfeilerwand beim rechten Widerlager, wo Schütze durch Steinschlag abgerissen und weggeschwemmt wurde.

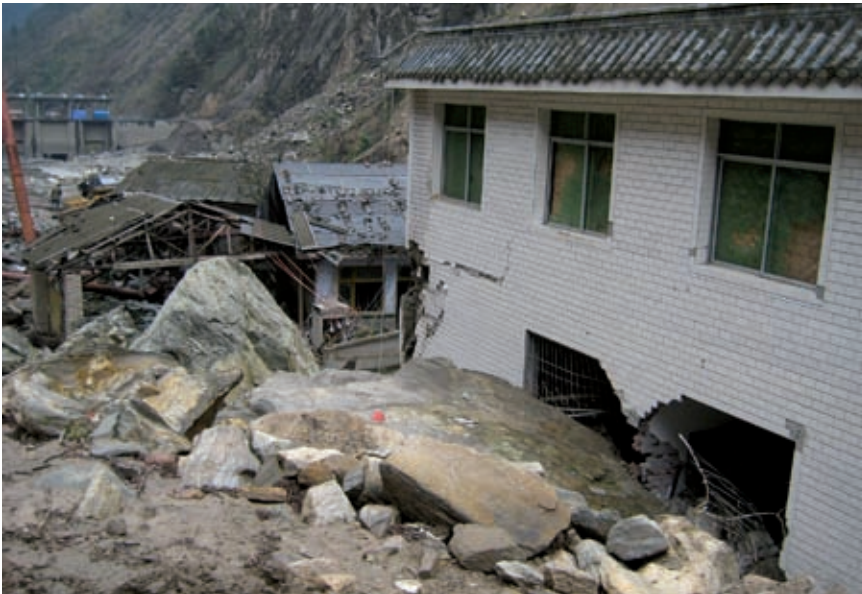
Bild 1: Felssturz auf dem Kraftwerksareal der Shapai-Stauanlage (April 2009)

- (6) Felsstürze auf Stauanlagen: Gefährdet sind hier die Hochwasserentlastung mit insbesondere Schützen und deren Antriebe sowie sämtliche oberirdischen Nebenanlagen (**Bild 1**).
- (7) Bildung natürlicher Dämme durch Erdbeben: Diese Gefährdung ist bekannt. Die natürlichen Dämme versagen meistens innerhalb kurzer Zeit und verursachen eine Flutwelle, wenn der Stausee nicht kontrolliert entleert werden kann. Beim Wenchuan-Erdbeben entstanden 34 größere natürliche Stauseen.

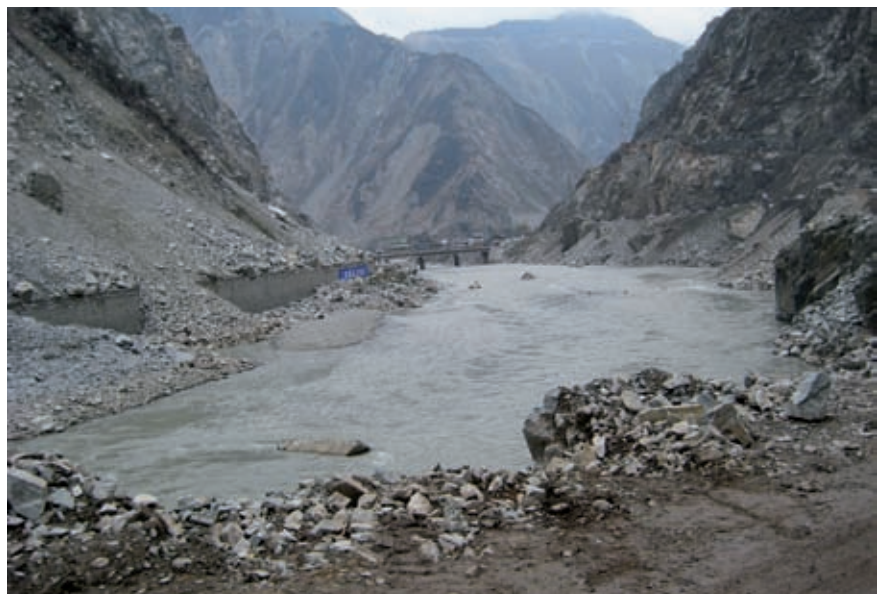
Bild 2: Unterbrochene Verkehrswege infolge Erdbeben und Steinschläge (April 2009)

gungen auch den Zusammenbruch der Verkehrswege (**Bild 2**). So war es nicht möglich Stauanlagen nach dem Beben zu inspizieren, da das nur mit Helikoptern möglich gewesen wäre, die jedoch für andere Einsätze verwendet wurden. Wegen Nachbeben und neuen Steinschlägen war es nicht möglich, diese Straßen zu öffnen. So konnten schwere Baumaschinen erst Anfang 2009 in abgelegene Seitentäler transportiert werden, um die verschütteten Nebenstraßen freizulegen. Aus diesem Grund waren die Schäden an den Stauanlagen im am stärksten betroffenen Gebiet auch fast ein Jahr nach dem Beben noch sehr gut erkennbar, da man mit den Reparaturarbeiten erst kürzlich begonnen hatte.

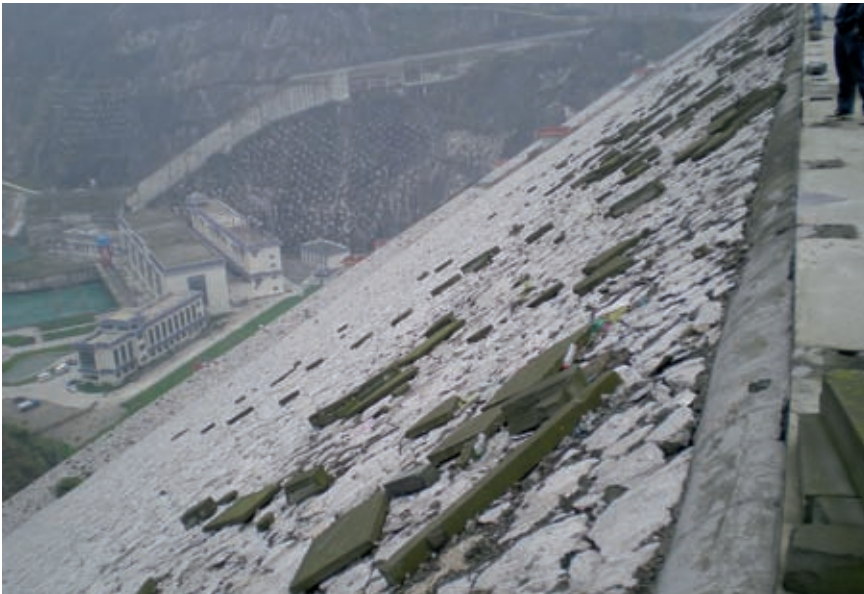
Bild 3: Luftseite des Zipingpu-Schüttdamms mit Bruchstücken des Geländers (April 2009)

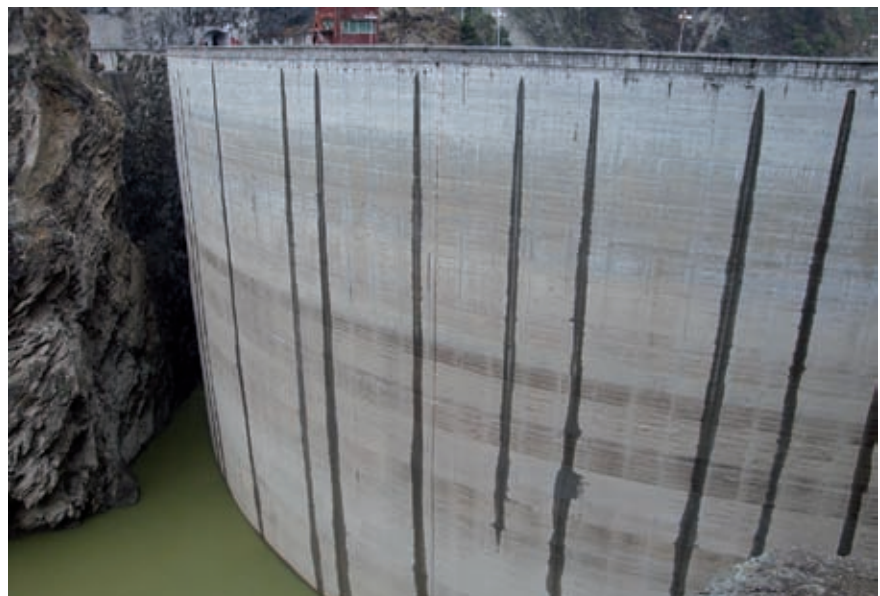
Bild 4: Wasserseite der Shapai-RCC-Bogenmauer bei abgesenktem Stausee (April 2009)

Die 132 m hohe Shapai-RCC-Bogenmauer ist die weltweit höchste Mauer dieses Typs und wurde 2003 fertig gestellt. Die Kronenlänge beträgt 250 m, die Kronenbreite 9,5 m und die maximale Mauerstärke 28 m. Die Mauer weist vier Vertikalfugen im Abstand von jeweils 50 m auf. Zur Kompensation des Schwindens wurde MgO als Betonzusatzmittel verwendet. Die Epizentralentfernung betrug 30 km und die Mauer wurde für eine Bemessungsbeschleunigung von 0,138 g ausgelegt. Bei der Besichtigung konnte der Autor keine sichtbaren Schäden an der Mauer feststellen. Das Liftgebäude auf der Mauerkrone wurde jedoch beschädigt.

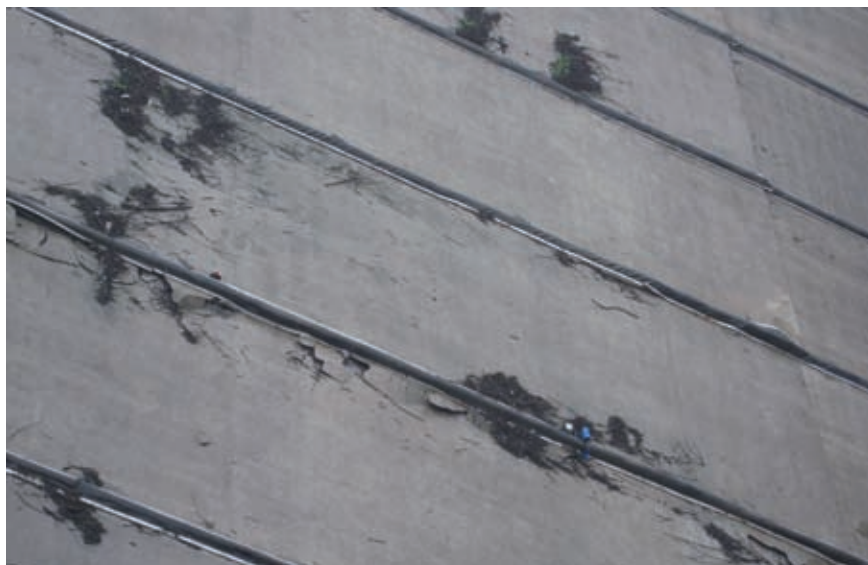
Bild 6: Schäden entlang den Vertikalfugen der Betonabdichtung des Zipingpu-Damms (Mai 2008)

Schwingungskomponenten), ist es schwierig, diese Aufzeichnungen auszuwerten. Die anderen drei Starkbebengeräte wurden während des Bebens beschädigt. Zukünftige Studien werden zeigen, welche Mechanismen für die Schäden an der Betonabdichtung verantwortlich waren. Es ist jedoch bereits jetzt klar, dass eine monolithische Betonplatte, die auf Lockermaterial gelagert ist, ein anderes Verformungsverhalten in der sehr steifen Plattenebene aufweist als das Lockermaterial und deshalb Kräfte via Reibung anzieht. Es handelt sich deshalb um Zwängungsspannungen, die am effizientesten durch breite vertikale und auch horizontale Fugen weitestgehend eliminiert werden können. Der Fugenausbildung ist deshalb vermehrt Achtung zu schenken. Hinzu kommt, dass unter seismischer Einwirkung die Fugen sowohl unter Druck als auch Zug stehen können.

Inzwischen sind die Schäden an der Betonabdichtung behoben worden und der Stausee wird wieder normal betrieben, obwohl die Schäden im Kronenbereich und diejenigen bei den Wasserfassungen noch behoben werden müssen.

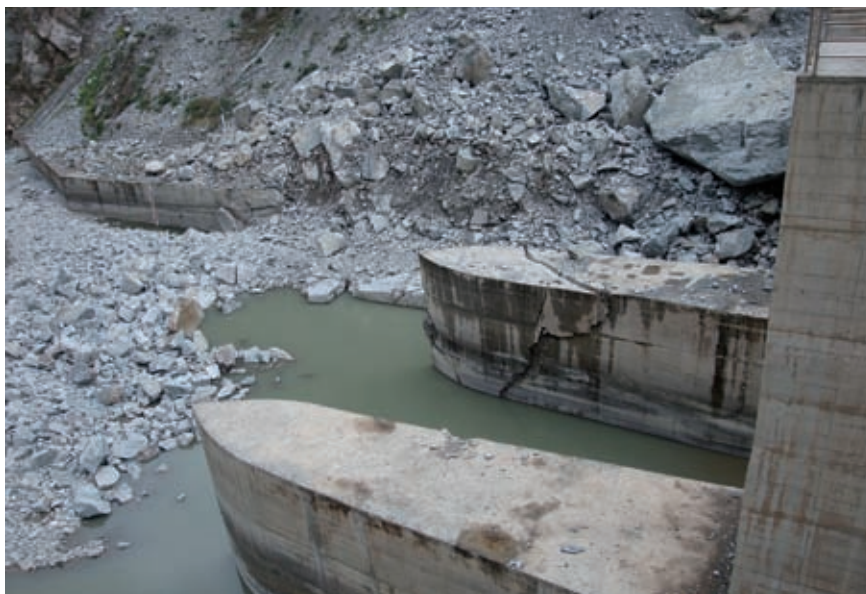
Bild 5: Abscheren des rechten Wehrpfeilers und Kippen der Seitenstützmauer eines Flusskraftwerks infolge Bergsturz (April 2009)

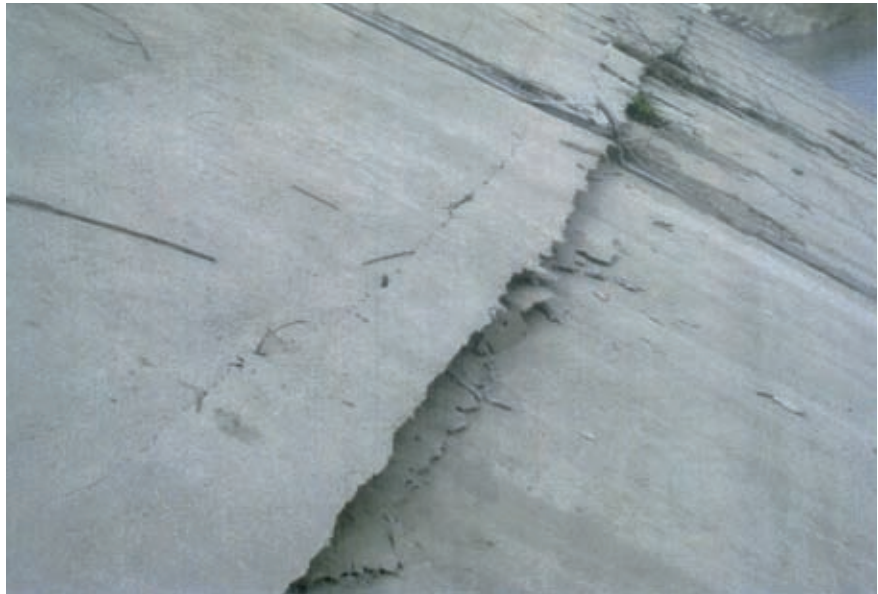
Bild 7: Schäden entlang der Horizontalfuge der Betonabdichtung des Zipingpu-Damms (Mai 2008)
