Schäden an Stauanlagen und Flusskraftwerken infolge des Wenchuan-Bebens vom 12. Mai 2008 in China

■ R. Peter Brenner, Martin Wieland

Die Auswirkungen des Wenchuan-Erdbebens vom 12. Mai 2008 auf große Stauanlagen

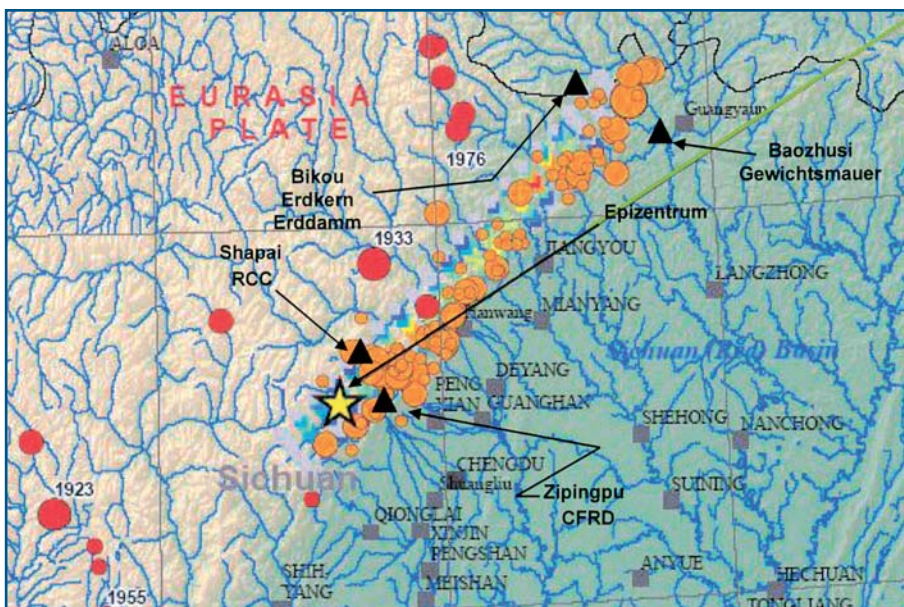
Bild 1. Longmenshan-Bruchzone mit Epizentrum und Nachbeben sowie der relativen Lage der vier Sperren höher als 100 m (Daten gemäss USGS 28/06/2008).

beobachtet wurde. Die Magnitude betrug 7.9 M_w (8.0 M_s) und das Epizentrum war im Longmen-Massiv, im Gebiet der Ortschaft Yingxiu im Bezirk Wenchuan, ca. 80 km WNW von der Provinzhauptstadt Chengdu (Bild 1). Die Herdtiefe betrug 15 km.

nämlich Zipingpu, Shapai, Bikou und Baozhuzi (Bild 1). Die ersten beiden dieser Sperren sind kürzlich erstellt worden und konnten besucht werden. Bikou und Baozhuzi sind älteren Datums. Angaben über die Bemessungsannahmen und die relative Lage zur Erdbebenquelle dieser vier Anlagen sind in Tabelle 1 zusammengefasst.

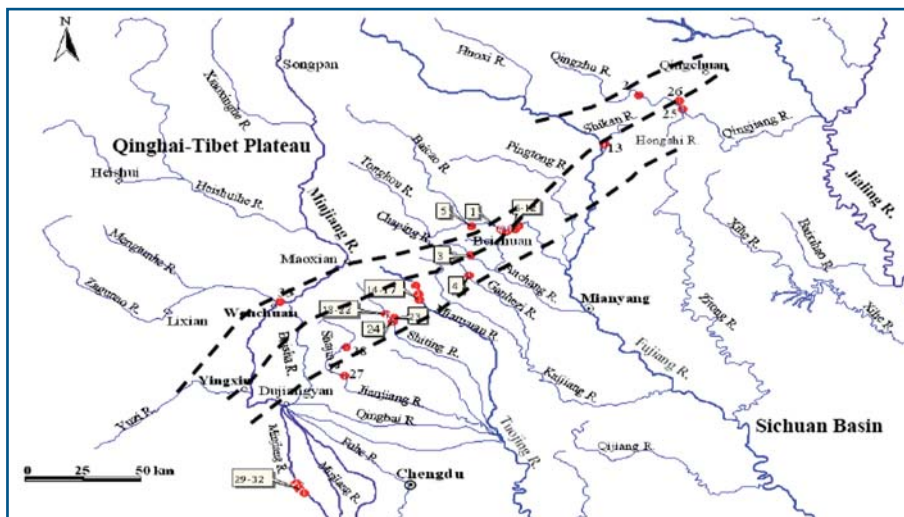
Bild 2. Longmenshan-Bruchzone mit drei Hauptzweigen. Das Erdbeben wurde im mittleren Zweig ausgelöst. Die roten Punkte zeigen den Standort grösserer Erdbebenseen (Wang et al., 2009).

Total wurden durch das Erdbeben 33 grössere Erdbebenseen geschaffen (Bild 2). Einige dieser Seen mussten als gefährlich betrachtet werden, da das Wasser rasch anstieg und ein Überlaufen mit anschliessender Erosion und möglichem Dammbbruch befürchtet werden musste. Diese Seen müssen mit einer Hochwasserentlastung stabilisiert werden. Andere Seen, welche flussmorphologisch günstige Bedingungen schaffen, d.h., welche es vermögen, die Flussbettvertiefung zu verlangsamen, können zur Stabilisierung des Längenprofils des Flusses beitragen und auch die Häufigkeit der Massenbewegungen vermindern. Für Seen, bei denen eine Hochwasserentlastung erstellt werden muss, empfehlen die Chinesen ein Stufenprofil mit Zwischenbecken (Wang et al., 2009). Die Stufen bestehen aus Blöcken und Steinen, sind erosionsresistent und stabilisieren den obersten Teil der Hochwasserentlastung. Das treppenför-
